LA SALUD EN PELIGRO
EN LAS
CASAS MAL ACONDICIONADAS

EL DR. J. PRIDGIN TEALE,

CIRUJANO DE LA ENFERMERÍA GENERAL DE LEEDS.

TRADUCIDO DE LA 4.^a EDICIÓN INGLESA POR M. A. GARAY

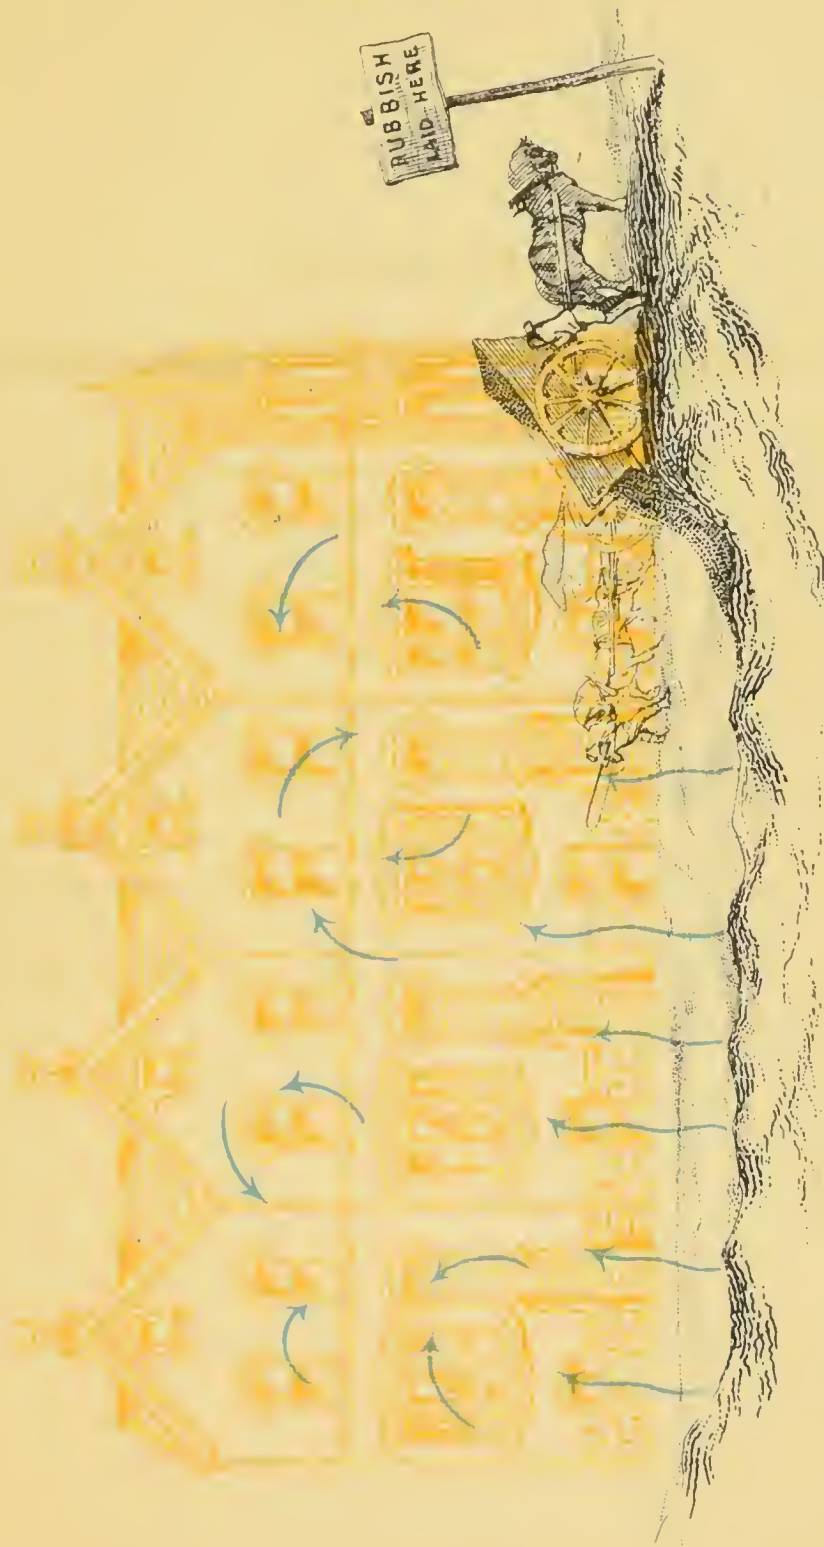
LAMINA LVI.

Casas construidas sobre un depósito de inmundicias.
